ESTUDIO DE VIVIENDA DE LA BARRIADA DE SAN JUAN DE DIOS

JEREZ DE LA FRONTERA, ABRIL 2018

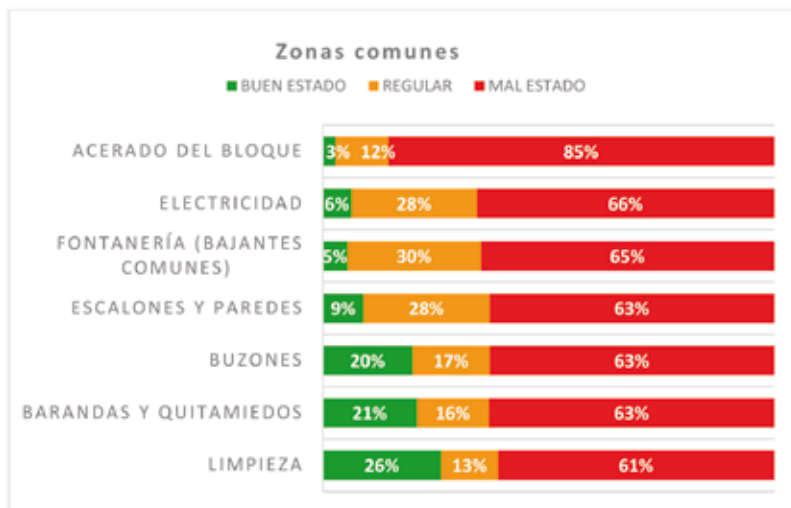
3.4. CARACTERÍSTICAS DE LAS ZONAS COMUNES

Las zonas comunes de esta barriada se encuentran en un estado lamentable, en la mayoría de los bloques, bien sea por el estado de las escaleras (escalones y paredes), buzones, barandas y quitamiedos, bajantes comunes, instalaciones eléctricas, cubiertas de los bloques, aceras, asfaltados de las calles y la carencia de zonas y espacios verdes que rodean a los edificios.

Es de destacar que solo el 13% de las zonas comunes están en buen estado.

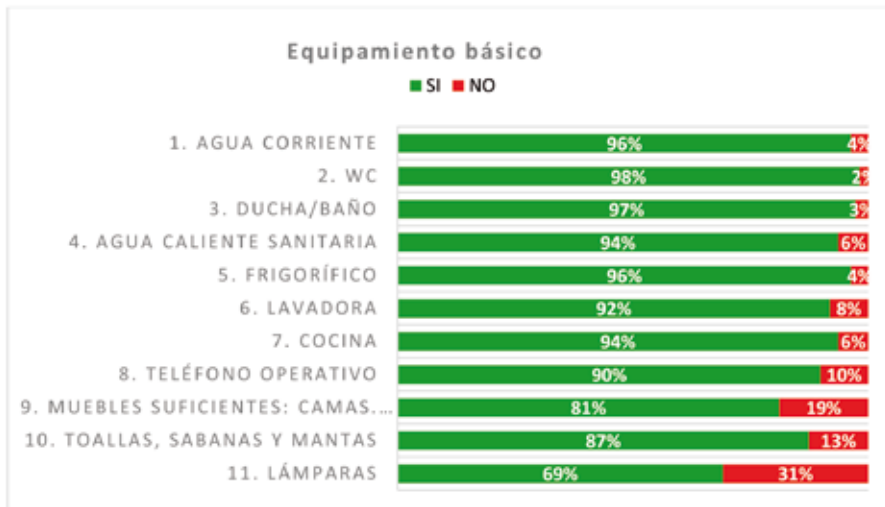
3.5. EQUIPAMIENTO BASICO

El 3% de las viviendas no tiene bañera/ducha y el 2% no tiene WC, el 4% no tiene agua corriente y el 6% no tiene agua caliente. Aunque el 90% de las viviendas cuenta con todos los suministros básicos, nos parece muy grave que haya familias que no dispongan de estos servicios en el contexto socio-económico en que se ubica la barriada, donde todas las personas tienen acceso a estos suministros y medios básicos para mantener unos mínimos de bienestar.

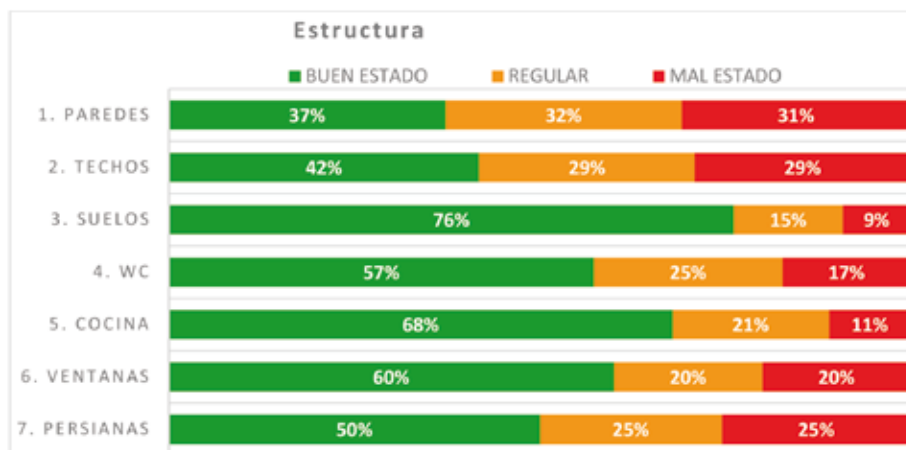
3.6. ESTRUCTURA

Las paredes y techos están en mal o regular estado en un 60%. Los techos están en peor estado en las viviendas de la segunda planta, ya que las cubiertas de los bloques están en muy mal estado y existen filtraciones de agua que deterioran los interiores de las viviendas, incluso las paredes.

Los baños están regular o en mal estado en un 40% debido a la no reposición de instalaciones de fontanería que mantienen las antiguas y los sanitarios, en algunas viviendas, están picados o rotos. Las reducidas dimensiones del WC contribuyen a que las condiciones sean malas.

Las ventanas y persianas en la mitad aproximada de las viviendas siguen siendo las antiguas de aluminio o hierro, encontrándose en mal estado. Las humedades de las paredes contribuyen al deterioro de las mismas.

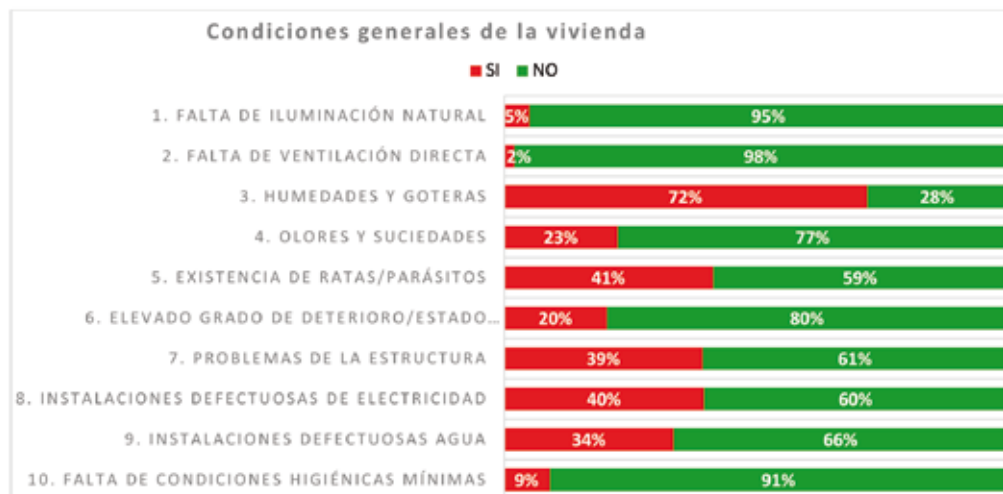
3.8. CONDICIONES GENERALES DE LA VIVIENDA NEGATIVAS

El 72% de las viviendas tiene humedades y goteras, debido a lo que hemos detallado con anterioridad: cubiertas y pintura defectuosa de los bloques, instalaciones de fontanería en mal estado que provocan salideros de agua, inexistencia de seguros del hogar comunitarios o privados que subsanen los daños en las instalaciones.

El 41% de las viviendas tienen parásitos. La mayoría de las familias señalan la existencia de cucarachas y ratas como un mal endémico que afecta a toda la barriada.

El 20% de las viviendas presenta un elevado grado de deterioro o estado ruinoso.

El 39% tiene problemas en la estructura, debido a la mala calidad de la edificación, el incumplimiento de la normativa de edificación y la falta de mantenimiento por parte de la Administración.

El 40% de las viviendas tienen defectuosas las instalaciones de electricidad y el 34% la del agua, siendo elementos tan básicos y peligrosos al mismo tiempo si no están en buen estado.

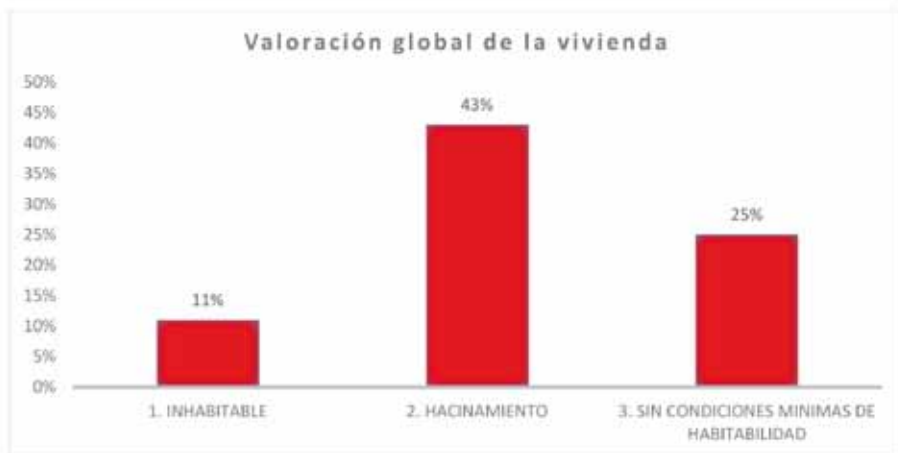
3.9. VALORACIÓN GLOBAL DE LA VIVIENDA

El 11% de las viviendas presenta estado inhabitable, es decir, carecen de equipamiento básico y fundamental como puede ser WC, agua caliente, baño, carecer de ventanas, suministros, etc...

El 43% de las familias de San Juan de Dios viven hacinadas, debido a las reducidas dimensiones de las viviendas, fundamentalmente.

El 25% de las viviendas no supera las mínimas condiciones de habitabilidad. En esta categoría están comprendidas el 11% de viviendas inhabitables, además de un 14% que, sin haber sido consideradas inhabitables, el entrevistador ha valorado que carece de condiciones mínimas, en ocasiones, por el deterioro de las instalaciones eléctricas, de fontanería, humedades, etc.
