ESTUDIO DE VIVIENDA DE LA BARRIADA DE SAN JUAN DE DIOS

JEREZ DE LA FRONTERA, ABRIL 2018

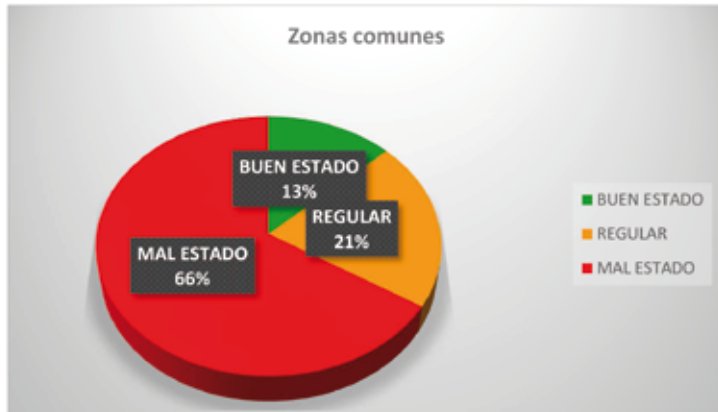
Las zonas comunes de esta barriada se encuentran en un estado lamentable, en la mayoría de los bloques, bien sea por el estado de las escaleras (escalones y paredes), buzones, barandas y quitamiedos, bajantes comunes, instalaciones eléctricas, cubiertas de los bloques, aceras, asfaltados de las calles y la carencia de zonas y espacios verdes que rodean a los edificios.

Es de destacar que solo el 13% de las zonas comunes están en buen estado.

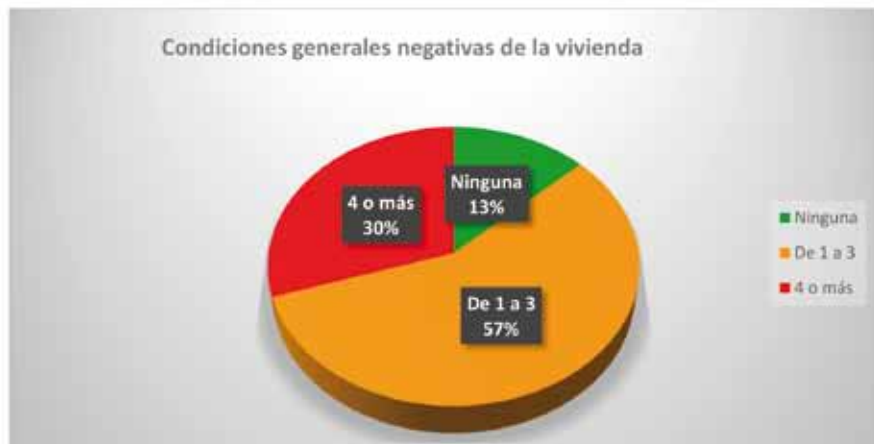
El 87% de las viviendas tienen características negativas. En el 13% de las viviendas restantes, sus moradores han realizado obras. El 30% tienen afectadas 4 o más condiciones generales de la vivienda.
